# สถาปัตยกรรมไทลื้อ ที่วัดต้นแหลงเมืองน่าน

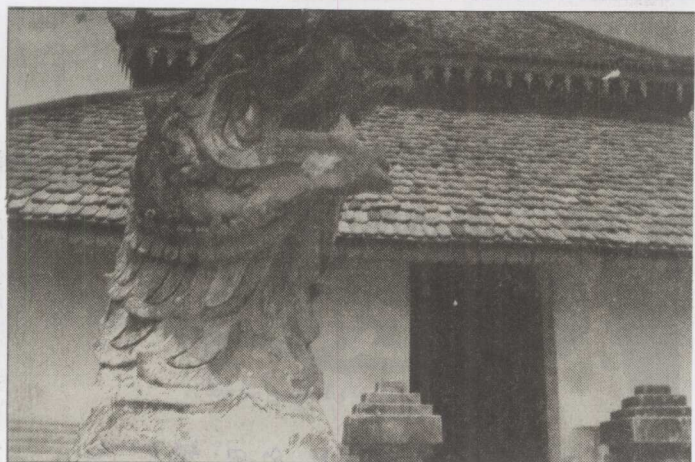
ลักษณะเด่นทางสถาปัตยกรรมของวัดตันแหลงอยู่ที่ตัววิหาร ซึ่งนักโบราณคดีต่างให้ความเห็นว่าได้รับวิวัฒนาการมาจากวิหารไม้หลังเดิม หลังคาทรงคุ่มลาดเอียงต่อมาได้เกิดการชำรุดเนื่องจากปลวกแมลงและความชื้นจากดิน จึงต้องเปลี่ยนผนังใหม่เป็นผนังก่ออิฐและเพิ่มช่องหน้าต่างขนาดเล็กขึ้นเพื่อให้แสงสว่าง

ตัววิหารเป็นอาคารรูปสี่เหลี่ยมผืนผ้า บริเวณฐานชุกชีค่อนไปทางหลังวิหารสามารถเดินได้รอบฐานวิหารยกพื้นสูงประมาณ 1 เมตร ส่วนบริเวณกึ่งกลางพระวิหารมีประตูทางเข้าซึ่งเป็นประตูไม้เปิดปิดได้โดยเจาะรูผนังแกนหมุนเพื่อรับบานประตูขนาดใหญ่ ภายในวิหารยังคงกลืนอายแบบได้อีกสังเกตได้จากพระประธาน ซึ่งสร้างขึ้นตามแบบศิลปะได้อีก
